Nota Técnica nº 3/2024/SEMA - DERHQA

PROCESSO Nº 0820.017205.00262/2024-84

1.1. A Secretaria de Estado do Meio Ambiente- SEMA em conjunto com o Instituto de Meio Ambiente do Acre - IMAC, no uso das atribuições institucionais, considerando especialmente o disposto no art. 225, § 1º, VII, da constituição federal de 1988, a qual preconiza que a fauna deve ser protegida, vedadas, na forma da lei, as práticas que coloquem em risco a sua função ecológica, provoquem a extinção das espécies ou submetam os animais à crueldade; a Lei nº.1117/1994, a qual impõe como competência do IMAC em seu art 10, I - exercer a vigilância ambiental, utilizando-se do poder de polícia nos estritos limites de sua competência; a Lei 851/86 de fundação do IMAC, em seu art. 3º a) acompanhar as transformações do ambiente através de técnicas de aferição direta e indireta, identificando as ocorrências adversas e atuando no sentido de sua correção; e ainda a Lei Complementar nº 419/ 2022 art. 38 onde compete à SEMA I - política estadual de meio ambiente; III - política estadual de educação ambiental, recursos hídricos, resíduos sólidos, biodiversidade e acesso aos recursos genéticos. Neste sentido, elaboram esta N

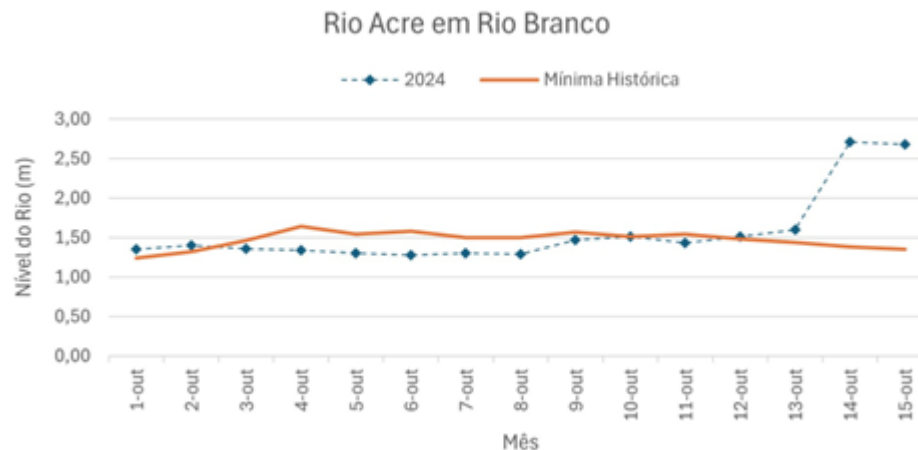
3.2.14. De acordo com os dados emitidos pelo CIGMA, entre os dias 03 e 12 de outubro de 2024, o nível do Rio Acre apresentava de 1,34m de profundidade, cota abaixo da mínima histórica (Figura 3). Neste mesmo período foram registradas altas temperaturas, sendo a máxima de 38,40°C no dia 02/10 e de 38,90°C no dia 03/10.

Figura 3- Dados do nível do rio Acre para o mês de outubro de 2024, em Rio Branco-AC.

5.0.7. Destaca-se, ainda, que na semana de ocorrência do evento, o Rio Acre estava com 1,34m de profundidade, bem abaixo da cota de alerta para estiagem que é de 3,0m. Nos meses de agosto e especialmente setembro choveu abaixo do esperado, com um déficit negativo de 24%. Aliado a este período de estiagem, Rio Branco vivenciou momentos críticos de fumaça proveniente das queimadas florestais. Nos dias 04 e 05 de outubro, por exemplo, foram registrados valores de 126,49µg/m³ e 167,91 µg/m³, respectivamente, período de maior concentração de material particulado, demonstrando uma maior concentração de poluição no ar.

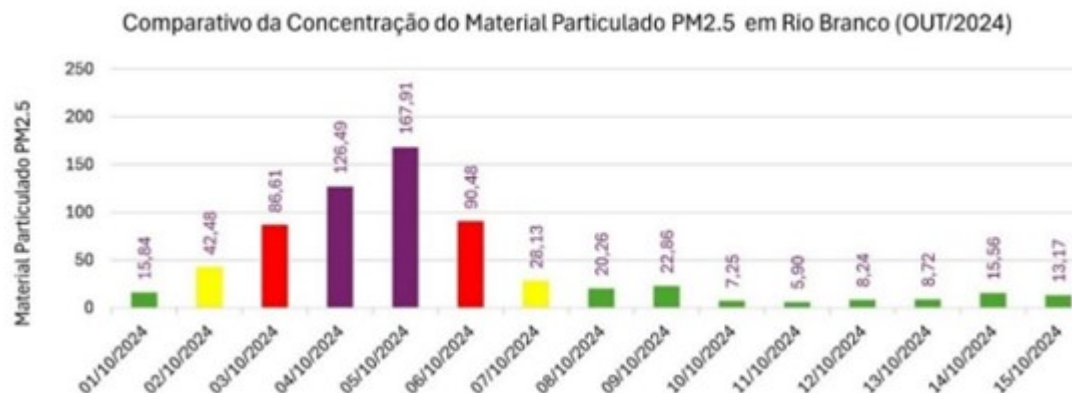
3.2.17. No período de 02 a 07/10, o município se manteve com concentração de material particulado (PM_{2,5}) na classificação de Moderada a Péssima. E na maioria dos dias com média diária acima da média recomendada pela OMS (15 µg/m³). Observa-se, ainda, que nos dias 04 e 05 de outubro, Rio Branco registrou os piores valores, com 126,49µg/m³ e 167,91 µg/m³, respectivamente (Figura 4).

Figura 4 –Comparativo da concentração do material particulado PM2,5 µg/m³ no mês de outubro atualizado até dia 15/10/2024. Fonte: PurpleAir,2024.

5.0.8. Dessa forma, é importante observar que a precipitação pluviométrica de 54mm, intensa e ocorrida em menos de duas horas no dia 04/10, após um longo período de estiagem, precipitou este material particulado presente na atmosfera, concomitantemente com o aumento da turbidez, e, possivelmente, uma ressuspensão de sedimento que pode ter colocado a matéria orgânica em contato com o oxigênio presente na coluna d'água, levando a sua decomposição e consequente queda nas concentrações de oxigênio dissolvido no meio.

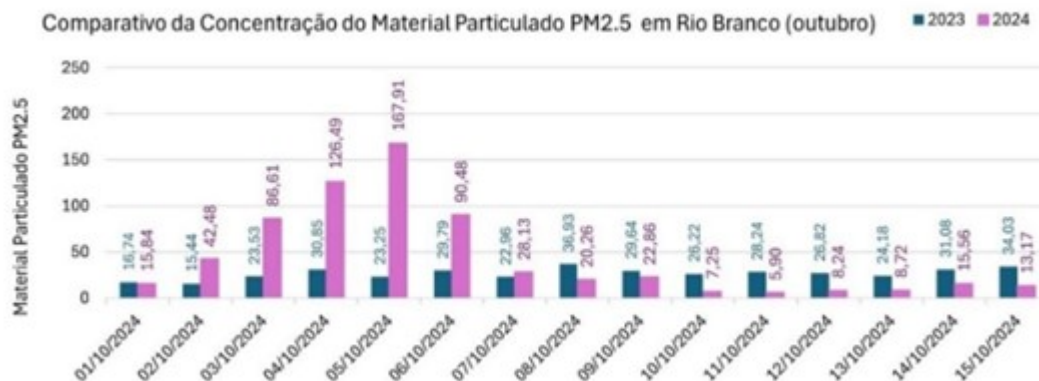
3.2.18. Quando comparado o mês de outubro de 2024 com o mesmo período em 2023, observa-se uma maior concentração de material particulado em 2024, demonstrando uma maior concentração de poluição no ar.

Figura 5 –Comparativo da concentração do material particulado PM2,5 µg/m³ no mês de outubro nos anos de 2023 e 2024. Fonte: PurpleAir,2024.
